Navigator 1000, Erstinspektion

Anläßlich der ersten gefahrenen 1000 Km, der Umrüstung auf 72 KW, Auspuffpatschen im Schiebetrieb, ruppige Gasannahme aus Schiebetrieb und rasch verschleißende Bremsbeläge hinten führte ich die im Folgenden beschriebenen Arbeiten durch.

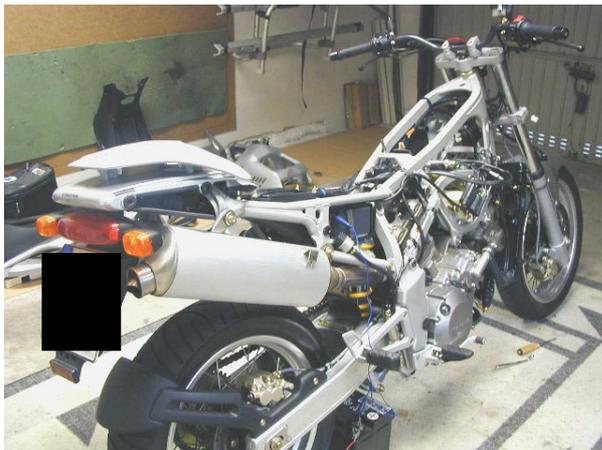
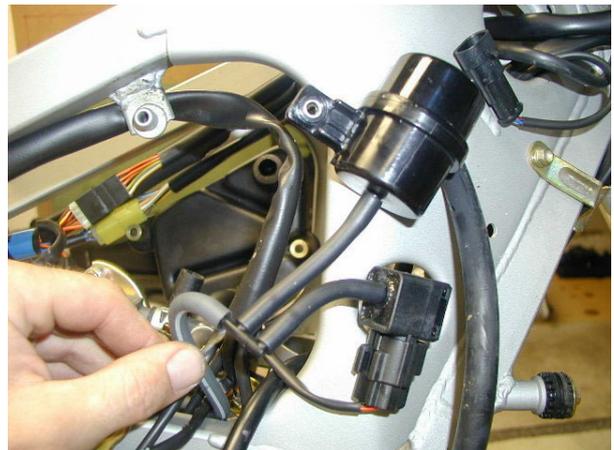
Vorsicht beim Abbau der Airbox: MAP-Sensor und Resonator sind über einen extrem filigranen Kunststoffabzweiger mit den Unterdruckschläuchen verbunden.

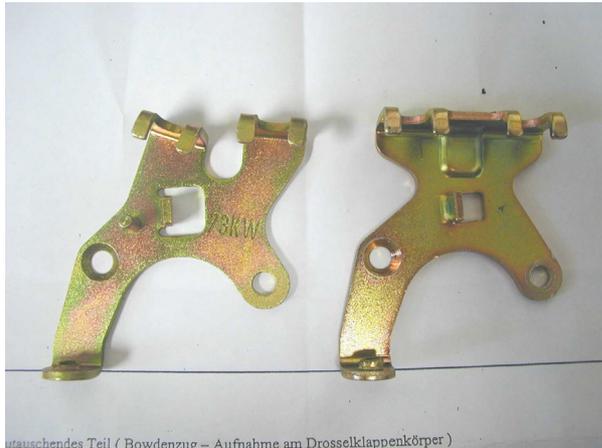
Habe bei dieser Gelegenheit den 72KW Drosselklappenanschlag montiert (am ersten Zylinder links). Die beiden Schrauben waren wohl mit Sicherungsmittel verbaut, ließen sich nur sehr schlecht lösen. Übrigens ist der Winkel in dem die Gaszüge abgehen nicht mit dem Original identisch und etwas ungünstiger.

tauschendes Teil (Bowdenzug – Aufnahme am Drosselklappenkörper)

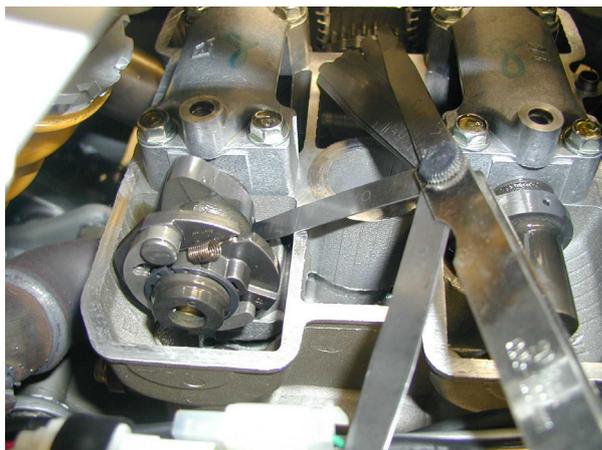
Das Ventilspiel sollte wirklich nur bei entsprechender OT-Stellung geprüft werden um falsche Prüfergebnisse zu vermeiden. Bei nicht korrekter, senkrechter Stellung des Nockens konnte ich an einem Ventil sogar die 0,50er Lehre durchschieben.

Also nicht so wie in diesem Bild!
Gut zu sehen der Verstellmechanismus der Auslaßnockenwelle (Zyl. 2)

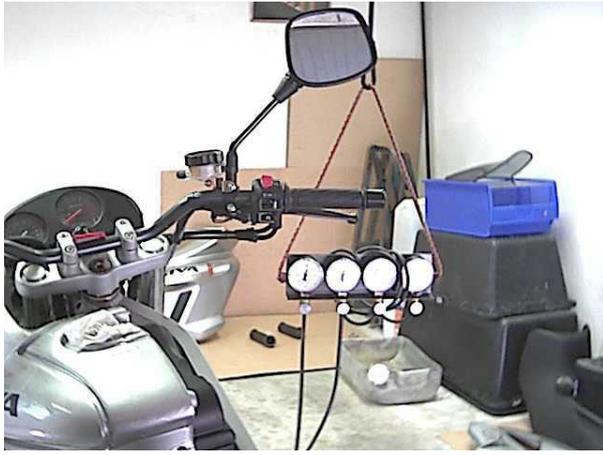
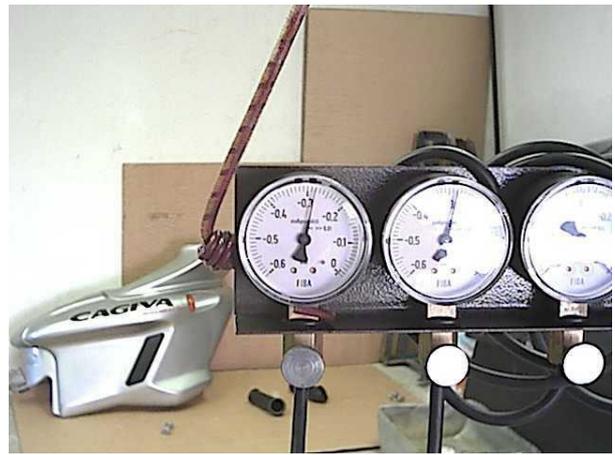
Die Synchronisation an sich erfolgt über die größere federbelaste Einstellschraube am Gasgestänge rechts vom ersten Zyl.. Zur Kraftstoffversorgung am besten die linke Tankhälfte anbauen.

Bei 1200-1300 U/min betrug der Unterdruckwert ca 0,28 bar. (Werte von anderen Maschinen würden mich sehr interessieren!)

Nach erfolgter Einstellung den hinteren Drosselklappenanschlag auf ein Spiel von 0,25 mm laut Werkstatthandbuch einstellen und die Stellschraube der Kaltlaufdrehzahl, am besten bei laufendem Motor, justieren. Etwas Leerweg sollte man dabei lassen.

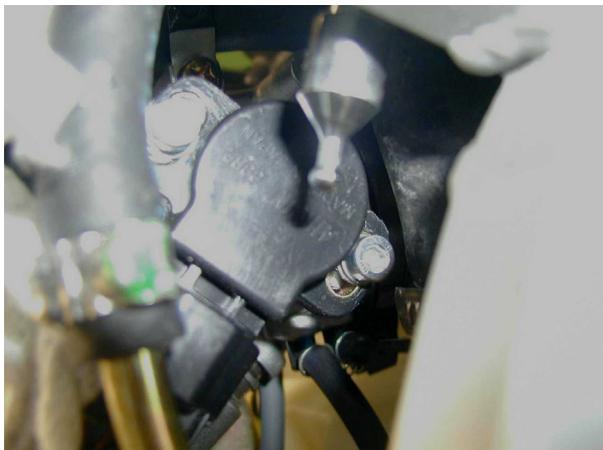
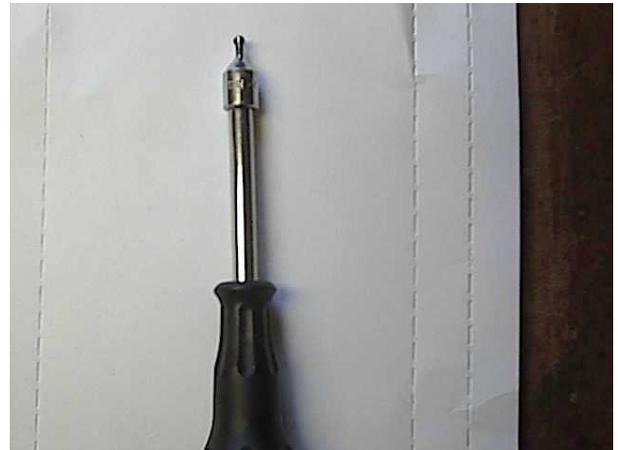
Da die Kiste schon einmal entkleidet ist, empfiehlt es sich die Befestigungsschrauben des TPS durch Inbusschrauben zu ersetzen. Erleichtert zukünftige Einstellungen mit Hilfe eines Kugelinbusaufsatzes für die 1/4“-Ratsche ungemein.

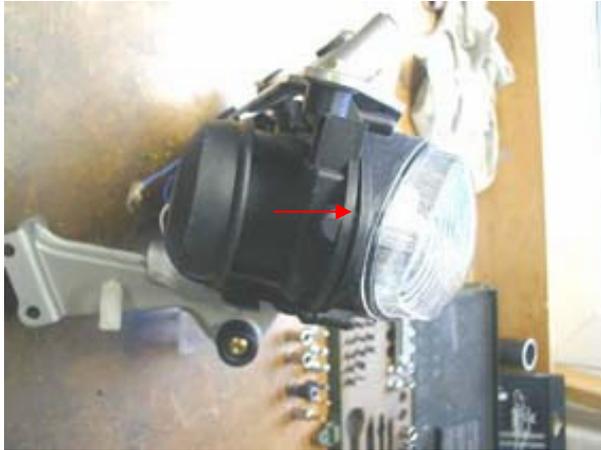
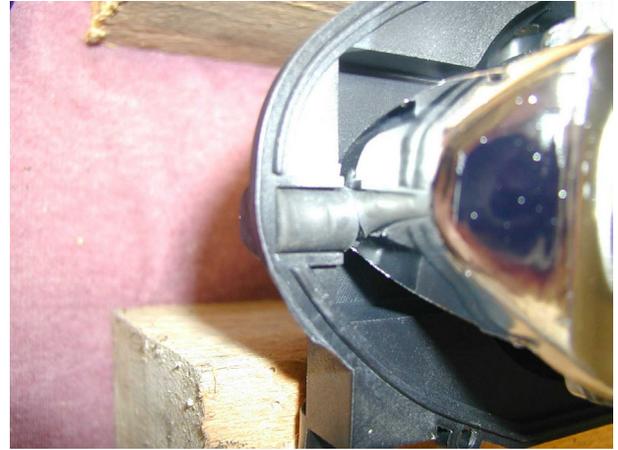
Oft hörte ich von Feuchtigkeitseintritt in die Scheinwerfer. Bei der Demontage zeigte sich ein großer Spalt zwischen den Gehäusehälften. Nach Öffnen des Gehäuses war eine schlechte Montage der einen horizontalen Lagerung der Reflektoren offensichtlich. Auch nach korrekter Montage erreichte das Gehäuse nicht die vorgesehene Passgenauigkeit. Mit handelsüblichem schnellablüftendem Silikon kann dem abgeholfen werden.

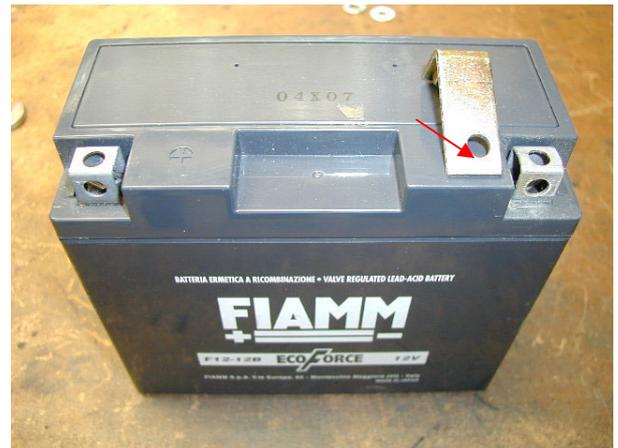
Massepolverlängerung war etwas lose, leichte Spuren von Kontaktbrand an der cadmierten Verlängerung und der verbleiten Polschraube sichtbar. Gut gereinigt und mit säurefreiem Fett behandelt.

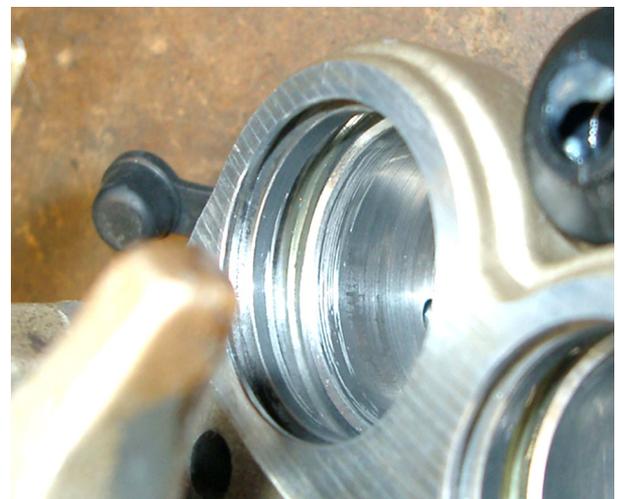
Die Bremsanlage hinten erreicht selbst nach kurzen Strecken bei meiner Navi Temperaturen bis zu 114°C, die Vorderen selten mehr als 35°C (Ja, ich benutze beide, mit Gewichtung auf die Vorderradbremse, hinten zum „Kurvenstabilisieren“). Infolgedessen war auch der Belag bei ca. 1000Km bis auf 0,5 mm am Äußeren abgefahren. Reinigen, Fetten, Kontrolle der Leichtgängigkeit der Beläge in den Führungen und Wechsel der Bremsflüssigkeit brachten keine Besserung. Deshalb Bremssattel zerlegt (Ohne Worte)
