Navigator 1000, Erstinspektion

Anläßlich der ersten gefahrenen 1000 Km, der Umrüstung auf 72 KW, Auspuffpatschen im Schiebetrieb, ruppige Gasannahme aus Schiebetrieb und rasch verschleißende Bremsbeläge hinten führte ich die im Folgenden beschriebenen Arbeiten durch.

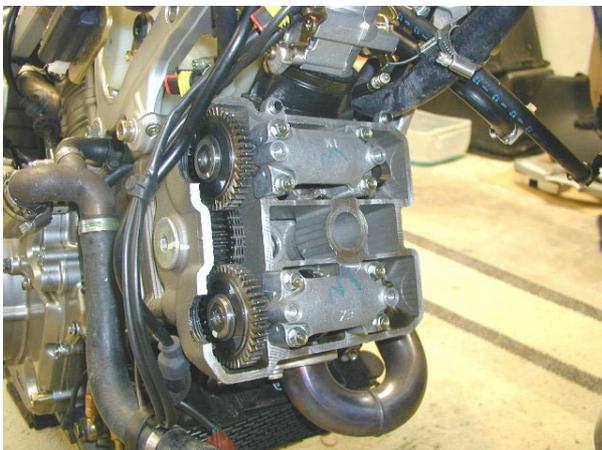
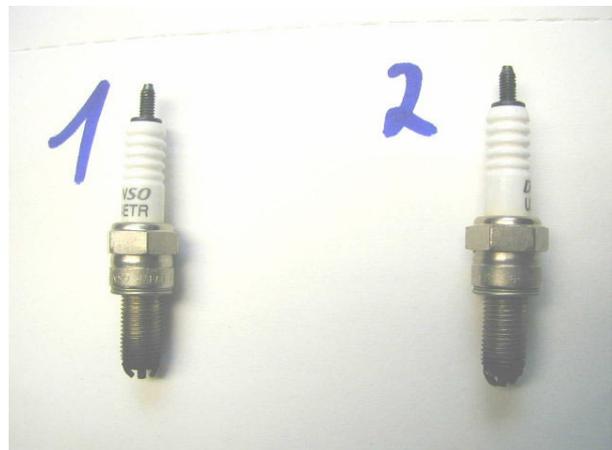
Danach können die Ventildeckel, die Stopfen zum Drehen der Kurbelwelle und das Schauloch für die OT-Markierungen sowie zur Kontrolle die Zündkerzen entnommen werden.

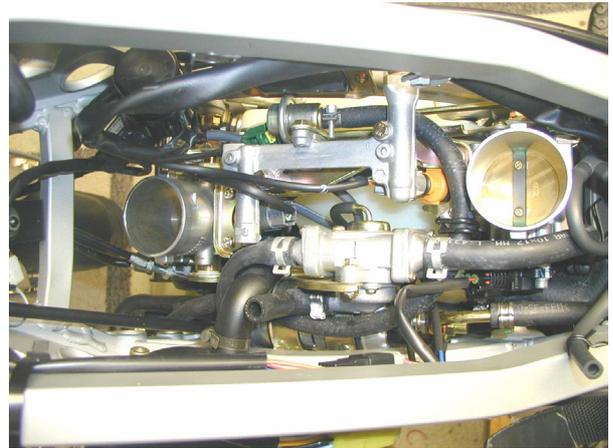
Habe bei dieser Gelegenheit den 72KW Drosselklappenanschlag montiert (am ersten Zylinder links). Die beiden Schrauben waren wohl mit Sicherungsmittel verbaut, ließen sich nur sehr schlecht lösen. Übrigens ist der Winkel in dem die Gaszüge abgehen nicht mit dem Original identisch und etwas ungünstiger.

tauschendes Teil (Bowdenzug – Aufnahme am Drosselklappenkörper)

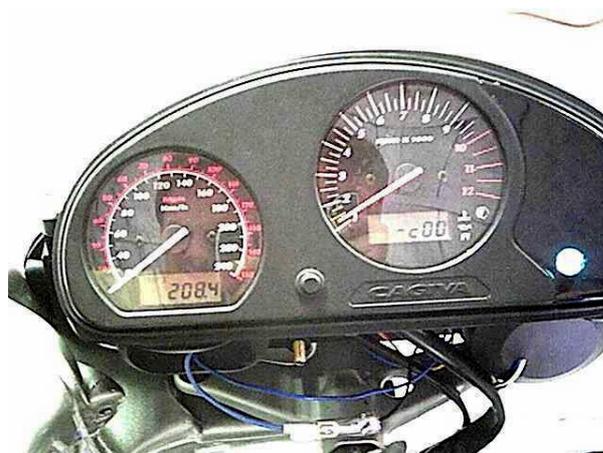
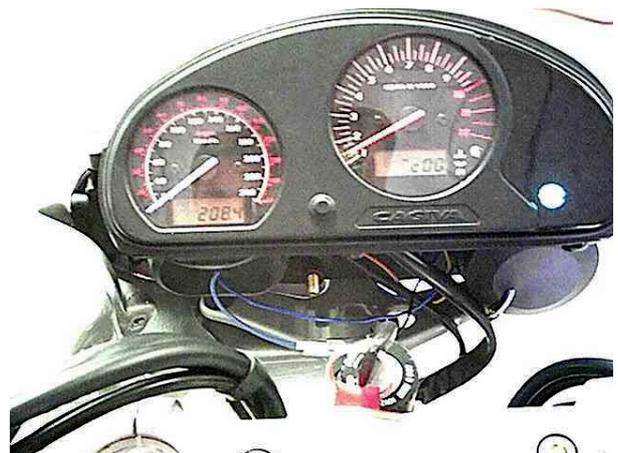
Beim Verdrehen des TPS im Uhrzeigersinn wird das Gemisch fetter. Die im Servicemodus (siehe WIKI) zu sehende Balkenanzeige sollte meiner Erfahrung nach schon recht früh, etwa bei 1200 U/min, von der mittleren in die obere Einstellung wechseln.

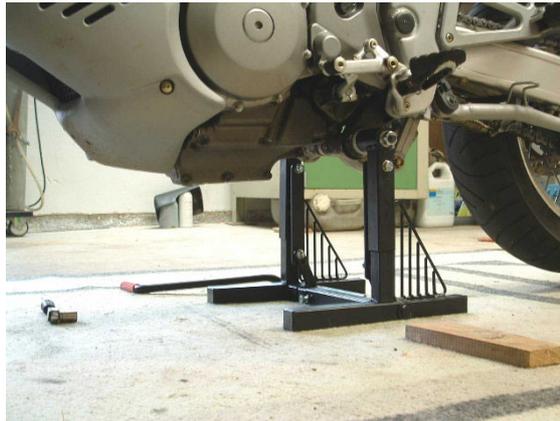
Bei all den Arbeiten war der Montageständer sehr hilfreich. Bei POLO erstanden und umgebaut. Wird noch um einen optionalen Aufnahmepunkt am Motor vorne erweitert um auch das Vorderrad entlasten zu können.
